### 掘立柱建物3 (図16、20 写真8-5、9-1~5)

図20 掘立柱建物3

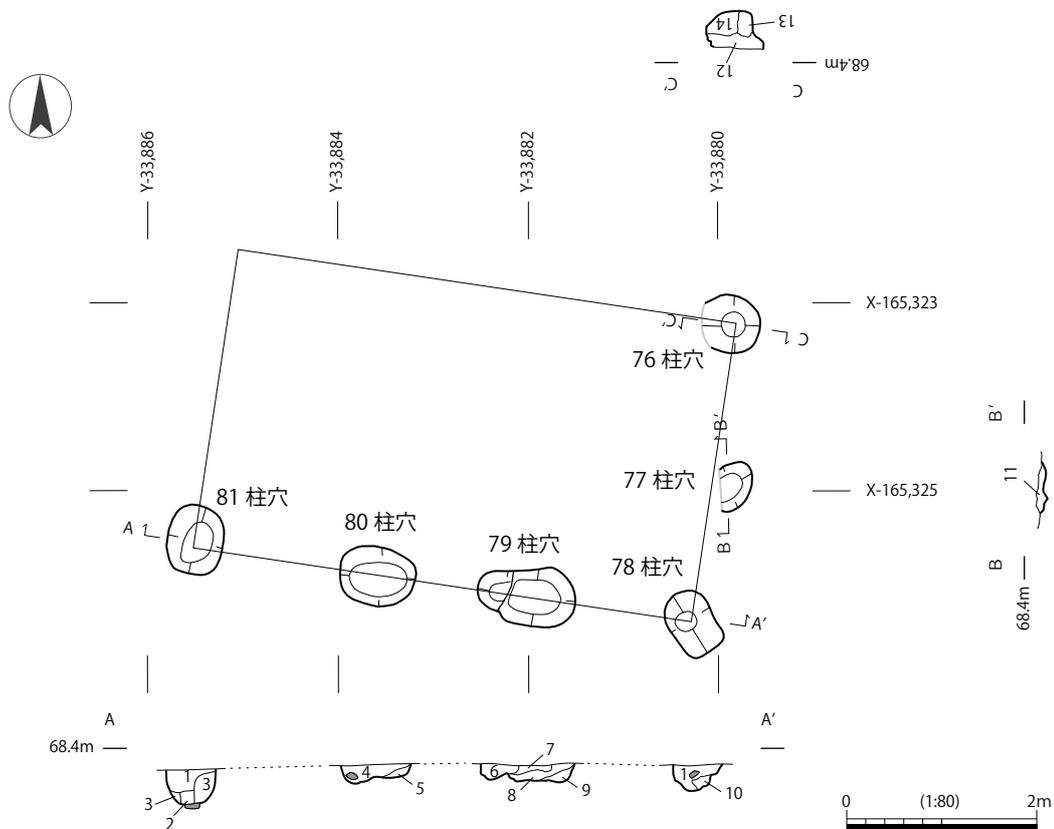
1区の掘立柱建物2の南で検出している。攪乱や中世以降の耕作に伴う削平を受け、南の桁行と東の梁行の柱穴しか検出できなかったが、北で約10度東へ振れる桁行3間梁行2間の側柱建物と考えられる。検出した桁行の柱間は、東から1.8m、1.5m、2.0m。梁行の柱間は、南から1.5m、1.7mを測る。桁行の延長5.3m、梁行の延長は3.2mで、建物の面積は約17㎡である。

柱穴には抜取りがみられるため、平面形は不整形を呈する。深さは81柱穴や76柱穴の深いもので約0.40m、浅いものでは0.15mを測り、隅柱の掘方が深い傾向を示す。柱穴掘方の埋土はおおむね褐灰色シルト細粒砂混じりで中粒砂を含み、基盤層の黄褐色シルト細粒砂混じりのブロックを若干含む。

抜取りの埋土はおおむね褐灰色シルト細粒砂混じりで中粒砂を含み、基盤層の黄褐色シルト細粒砂混じりのブロックを掘方埋土よりも多く含む。

柱穴からは須恵器や土師器の細片が出土しているのみで、時期が特定できる遺物はない。

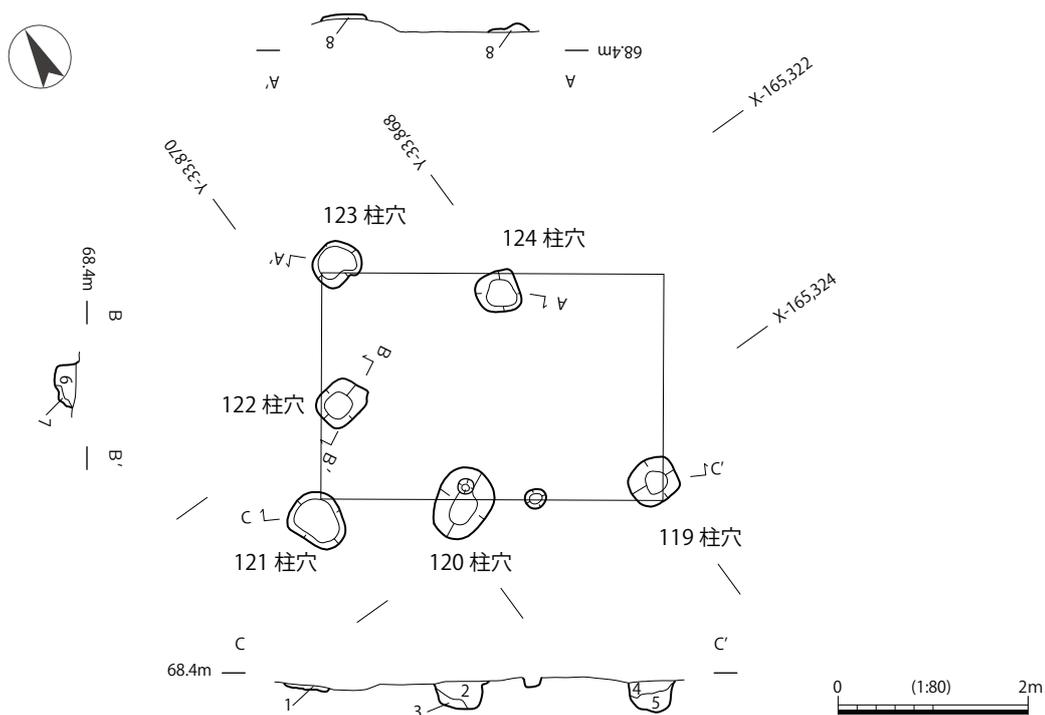
図 21 掘立柱建物 4

1区で検出している北で約37度西へ振れる側柱建物である。北東隅柱が、現代の攪乱により削平され失われている。建物は桁行2間梁行2間で、桁行の柱間は1.8m等間、梁行の柱間は南西から1.0m、1.4mを測る。桁行の延長は3.6m、梁行の延長は2.4mで、建物の面積は約9㎡である。

柱穴の平面形は不整形で、深さは122・119・120柱穴が0.24~0.30mを測るが、他は0.06m前後と浅い。埋土はおおむね灰褐色細粒砂シルト混じりで中粒砂含み、褐灰色シルト細粒砂混じりのブロックが混じる。

柱穴からは須恵器や土師器の細片が出土しているのみで、時期が特定できる遺物はないが、建物1と同様に、建物の向きが正方位から大きく振れることから、中世以降の建物と考えられる。

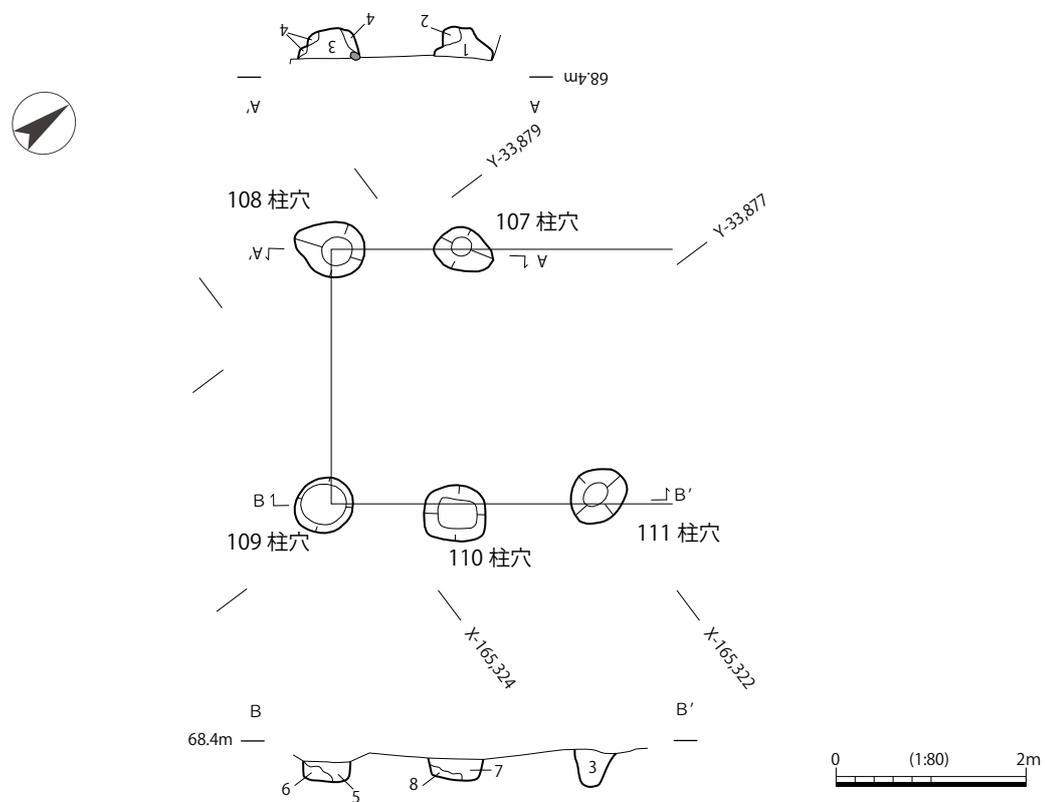
図 22 掘立柱建物5

掘立柱建物6と重複する、北で約37度東へ振れる北東-南西方向の側柱建物である。柱穴の重複がないため、前後関係は不明である。建物の北東側が現代の攪乱により削平され失われており、桁行2間梁行1間分を検出したのみである。桁行の柱間は南西から1.2m、1.5mを測る。梁行には妻柱がなく、柱間は2.7mを測る。おそらく、梁間一間型と呼ばれる形態の掘立柱建物であろう。

柱穴の平面形は、抜取りのため不整形を呈し、深さは0.2~0.4mを測る。抜取りの埋土はおおむね、褐灰色シルト細粒砂混じりに中粒砂含み、基盤層である明黄褐色シルト細粒砂混じりで極粗砂粒を含む直径0.05~0.02mのブロックを若干含む。掘方の埋土は、抜取りの埋土に比べやや暗い色調を呈する。

柱穴からは須恵器片や土師器片が出土しているのみで、時期の特定できる遺物はないが、掘立柱建物4と同様の建物の向きをしており、中世以降の建物と考えられる。

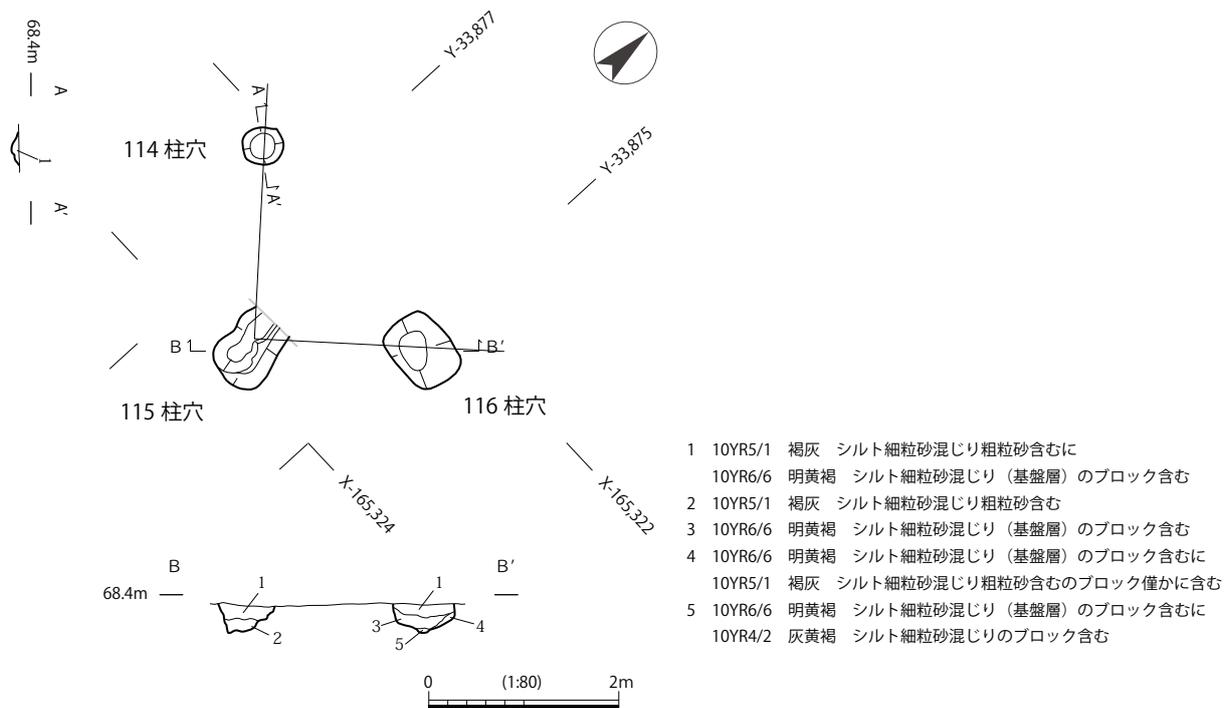
図 23 掘立柱建物6

掘立柱建物5と重複する、北で西へ45度振れる北東-南西方向の側柱建物である。北東側は現代の攪乱により失われており、桁行1間梁行1間分を検出したのみである。桁行の柱間は1.8m、梁行は2.1mで、掘立柱建物5と同様に妻柱のない、梁間一間型の掘立柱建物と考えている。

柱穴の平面形は不整形で、深さは0.1~0.3mを測る。断面からは、抜取りと掘方の関係は読み取れなかったが、おそらく柱は抜き取られているものと考えられる。埋土は大きくみると、褐灰色シルト細粒砂混じりで粗粒砂を含み、基盤層である明黄褐色シルト細粒砂混じりのブロックを若干含む。

柱穴からは須恵器片や土師器片が出土しているのみで、時期の特定できる遺物はないが、掘立柱建物4・5と同様の建物の向きをしており、中世以降の建物と考えられる。

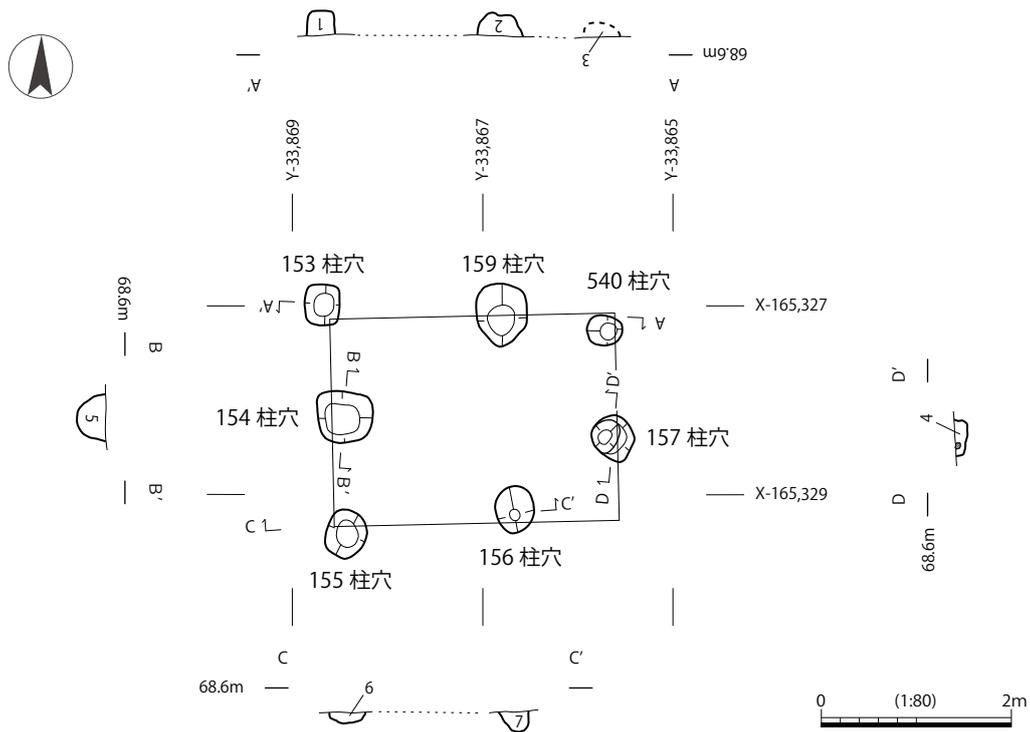
図 24 掘立柱建物 7

掘立柱建物4の南で検出した、北で2度西へ振れるがほぼ正方位に向く側柱建物である。南東隅柱は検出できなかったが、桁行2間梁行2間の東西棟である。桁行の柱間は東から1.2m、1.8mと西側の柱間が広い。梁行の柱間は南から1.0m、1.2mに割付けることができるが、西側の妻柱がやや北へ寄る。延長は桁行3.0m、梁行2.2mで、建物の面積は約7㎡を測る。

柱穴の平面形は不整形を呈し、深さは0.14~0.28mを測る。埋土はおおむね灰黄褐色細粒砂シルト混じりで中から粗粒砂を含み、基盤層である明黄褐色細粒砂シルト混じりのブロックを若干含む。

柱穴からは土師器片が出土しているが、図化できるものはなく、建物の時期の特定は難しいが、建物の向きが正方位であり、古代に考えたい建物である。

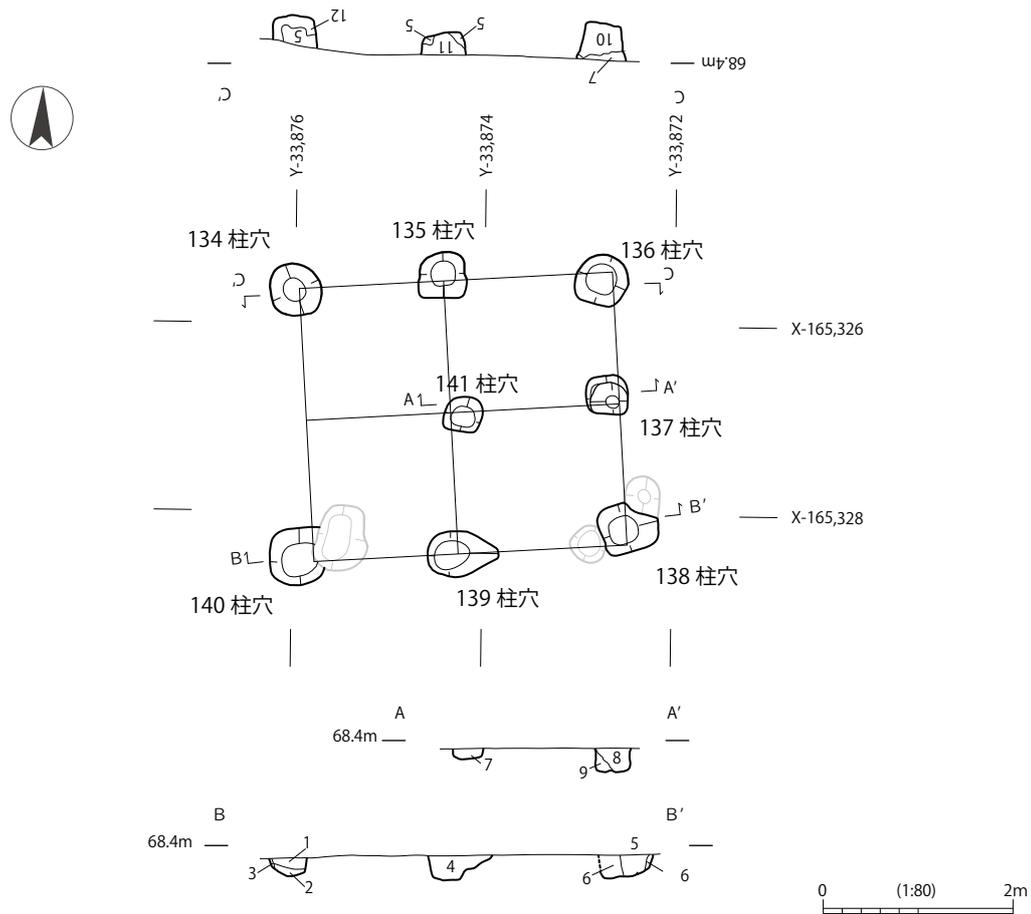
図25 掘立柱建物8

掘立柱建物 7 の西で検出した、北で 4 度西へ振れるがほぼ正方位に向く、2 間 2 間の総柱建物である。東西方向の柱間は東から 1.8 m、1.5 m、南北方向の柱間は南から 1.5 m、1.4 m で、柱筋は綺麗に揃う。東西延長は 3.3 m、南北延長は 2.9 m を測るほぼ正方形の建物で、面積は約 10 m<sup>2</sup> である。

柱穴の平面形は不整形を呈し、深さは 0.1 ~ 0.4 m を測る。埋土は大きくみると、灰黄褐色から褐灰色の細粒砂シルト混じりに中粒砂含み、基盤層である明黄褐色シルト細粒砂混じりの直径約 0.05m のブロックを若干含む。

柱穴からは須恵器片が出土しているのみで図化できるものはなく、建物の時期の特定は難しいが、建物の向きが正方位を向き、柱穴もしっかりとした掘り方をしているので、古代に考えたい建物である。

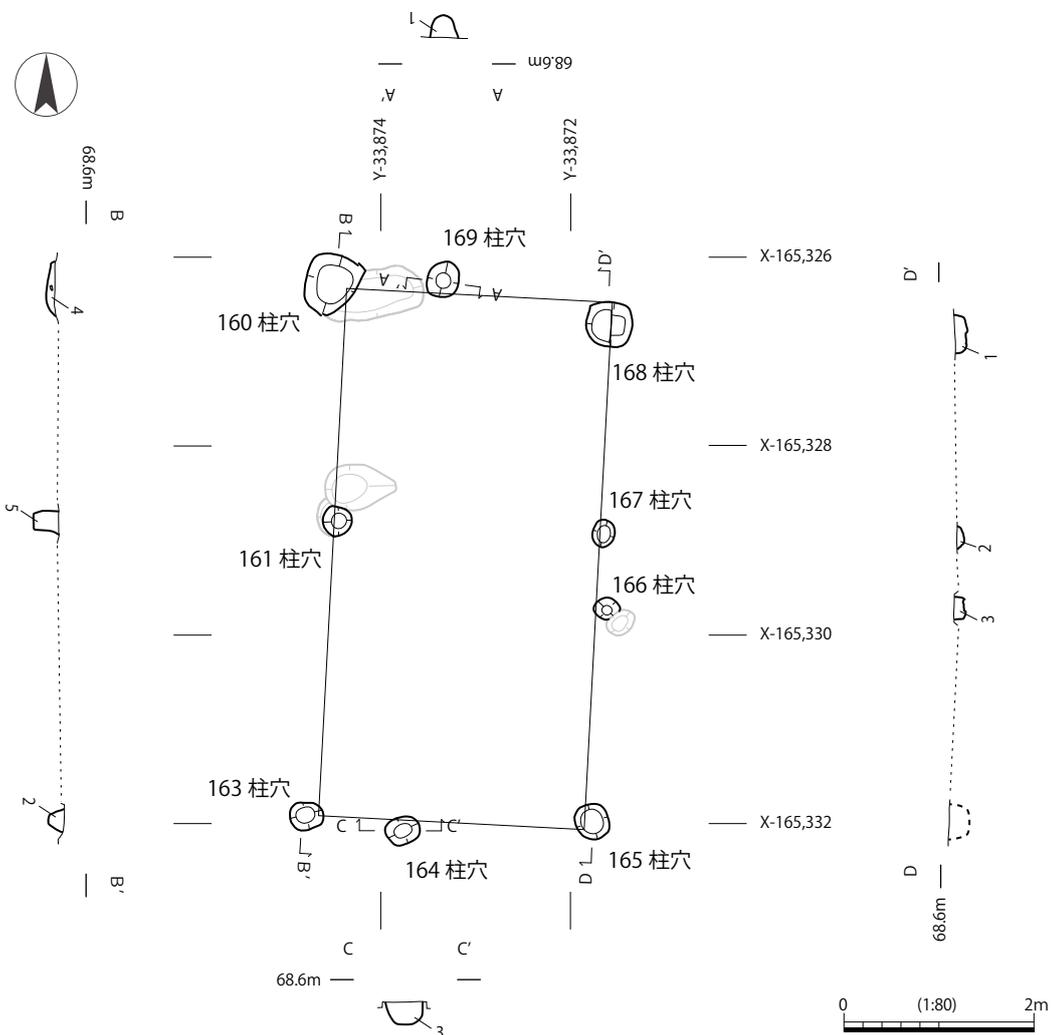
図 26 掘立柱建物 9

掘立柱建物 8 と重複関係にあるが柱穴が重複しておらず、前後関係は不明である。建物は北で約 3 度東へ振れるがほぼ正方位に向く、桁行 2 間梁行 2 間の南北棟の側柱建物である。

桁行の柱間は南 3.2 m、2.4 m。梁行の柱間は東から 1.8 m、1.0 m で、妻柱が西へ寄るが柱筋は通る。桁行きの延長は 2.8 m、梁行の延長は 5.6 m で、建物の面積は約 16 m<sup>2</sup> を測る。

柱穴の平面形は不整形で、大きさも不揃いである。深さは 0.08 ~ 0.26 m を測る。柱穴の埋土は大きくみると灰黄褐色細粒砂シルト混じりに中から極粗砂粒を含み、基盤層である明黄褐色シルト細粒砂

混じりで中粒砂を含むブロックが混じる。掘立柱建物8の埋土に類似するが、やや色調が明るい。

柱穴からは土師器片、須恵器片、瓦器片が出土しており、図化できたものに14世紀前半の瓦器碗(図29-1)と、瓦器皿(2)がある。

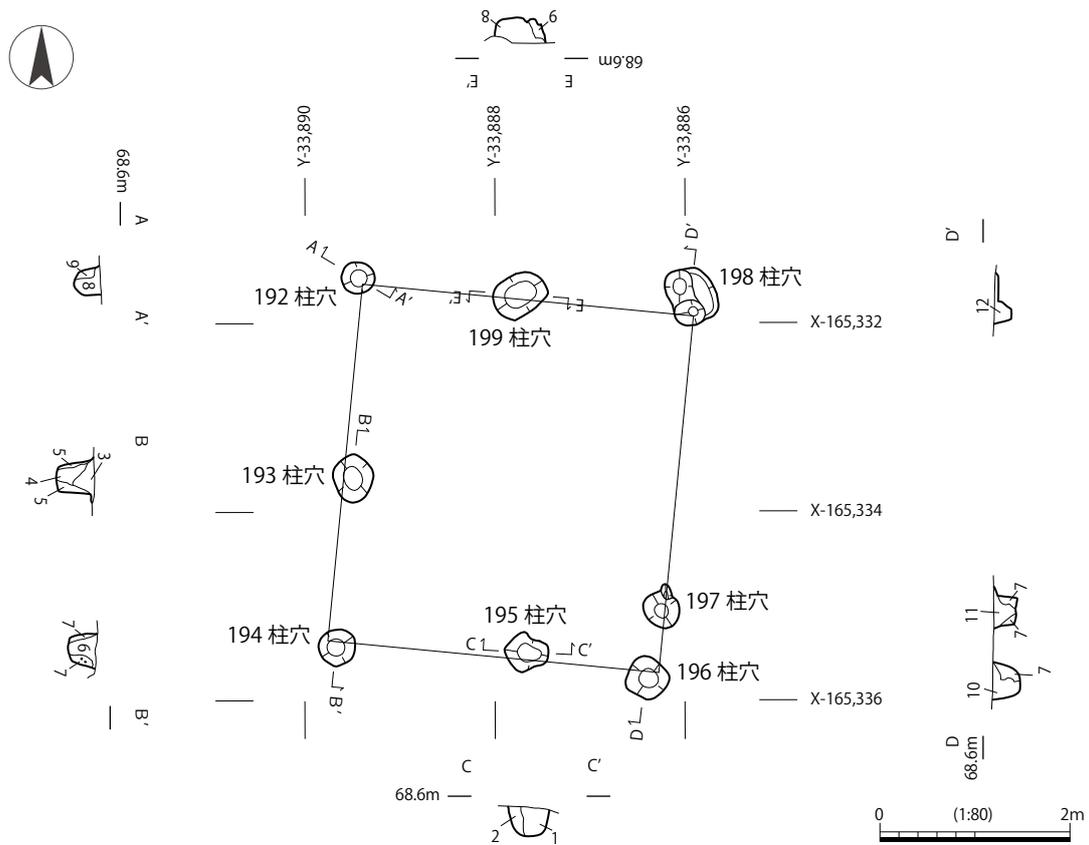
図 27 掘立柱建物 10

掘立柱建物 7 の南で検出した側柱建物で、北で約 5 度東へ振れる桁行 2 間梁行 2 間の南北棟である。桁行の柱間は東側と西側で大きく異なり、東側は南から 0.7 m、3.1 m と北の 1 間分が広い。西側も南から 1.7 m、2.1 m と北の 1 間分がやや広がっている。梁行の柱間は南側が東から 1.4 m、2.1 m と妻柱が東へ寄る。北側は東から 1.8 m、1.7 m で、側柱の通りに比べ、妻柱の通りが悪い。桁行の延長は 3.8 m、梁行の延長は 3.5 m で、建物の面積は約 13 m<sup>2</sup> を測る。

柱穴には抜取りがみられ、そのためか平面形は不整形を呈し大きさも不揃いである。深さは、0.18 ~ 0.4 m を測る。抜取りの埋土はおおむね灰黄褐色シルト細粒砂混じりで中から極粗砂粒を含み、褐灰色シルト細粒砂混じりのブロックと、基盤層である明黄褐色シルト細粒砂混じりのブロックを含む。掘方の埋土はおおむね基盤層である明黄褐色シルト細粒砂混じりのブロックに、灰黄褐色シルト細粒砂混

じりで中から極粗砂粒を含むブロックを含む。他の建物に比べ、基盤層のブロックを多く含むのが特徴である。

193 柱穴からは、13 世紀後半に考えられる図 29 - 3 の瓦器碗が出土しているほか、他の柱穴からも土師皿片や瓦器碗片が出土している。

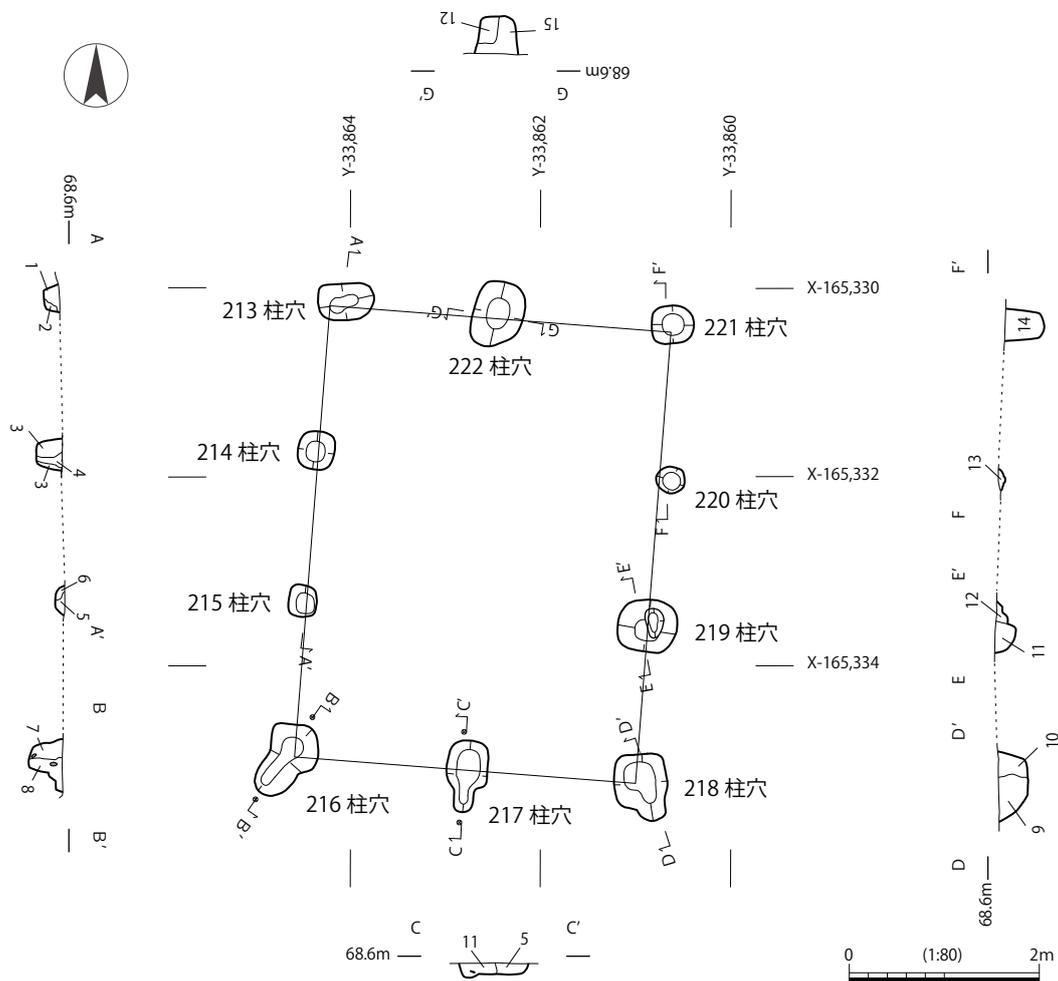
図 28 掘立柱建物 11

掘立柱建物 10 の東側約 5 m で検出した側柱建物で、掘立柱建物 10 と同じく北で約 5 度東へ振れる桁行 3 間梁行 2 間の東西棟である。桁行の柱間は南から 1.7 m、1.6 m、1.5 m、梁行の柱間は 1.8 m 等間で柱筋は揃う。桁行の延長は 4.8 m、梁行の延長は 3.6 m で、建物の面積は約 17 m<sup>2</sup>を測る。

柱穴には抜取りがみられ、南の梁行の柱穴には楕円形の抜取りもみられる。柱穴の平面形は抜取りのため不整形を呈し、大きさも不揃いである。深さも 0.8 ~ 0.4 m と揃っていない。抜取り埋土はおおむね褐灰色から灰黄褐色極細粒砂シルト混じりで中から粗砂粒を含み、基盤層の明黄褐色シルト細粒砂混じりのブロックを含む。掘方埋土はおおむね褐灰色細粒砂シルト混じりで中から粗砂粒を含み、基盤層の明黄褐色シルト細粒砂混じりのブロックと、褐灰色シルト細粒砂混じりのブロックを含む。全体に抜取りには基盤層のブロックが多く混じる。

柱穴からは土師器片や須恵器片が出土しているが、時期の特定できるものはない。また、瓦器は出土しておらず、建物がほぼ正方位に向くことから、古代に帰属する建物と考えたい。

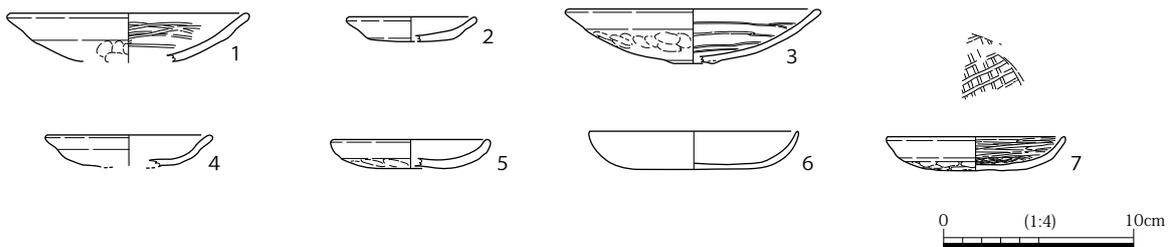
図 29 掘立柱建物 9・10・13・17・27 出土遺物

柱穴からは8世紀後半に考えられる土師器皿または杯Cの口縁部片が出土しているほか、図29-6の土師器皿が249柱穴から出土している。瓦器は出土していない。

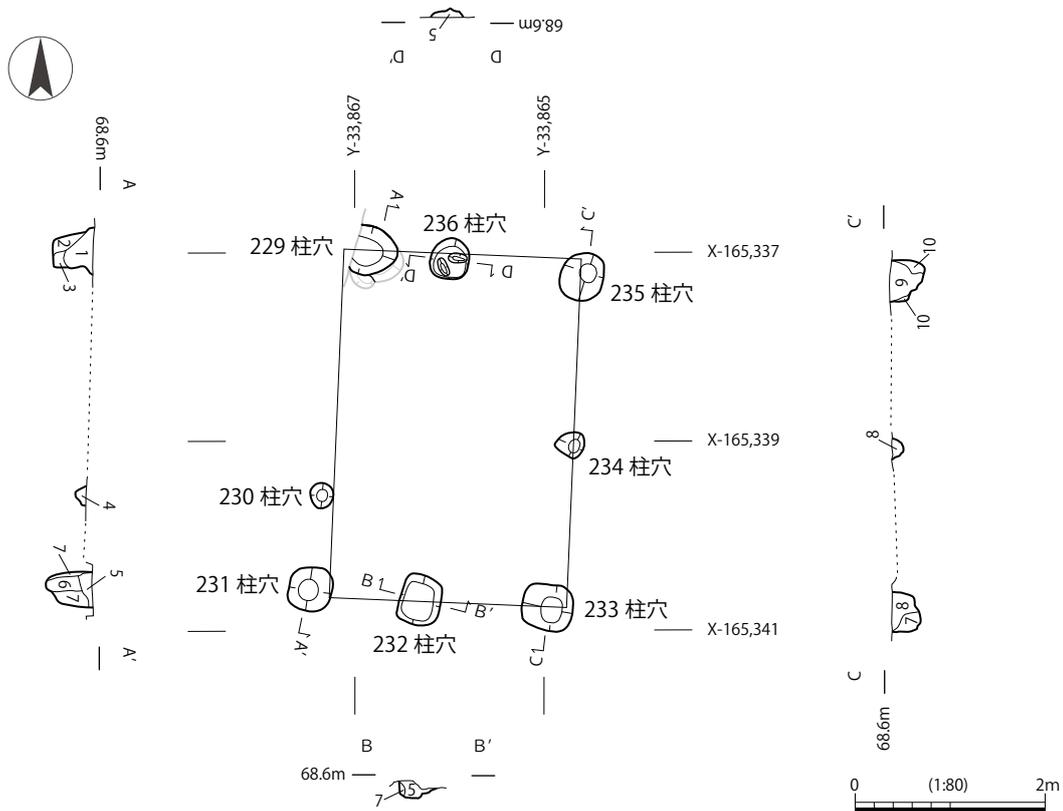
図 30 掘立柱建物 12

掘立柱建物 10 と掘立柱建物 11 の南で検出した側柱建物で、北で約 8 度東へ振れる桁行 2 間梁行 2 間の東西棟である。桁行の柱間は東西で異なり、東側は南から 1.9 m、1.8 m、西側で南から 1.0 m、2.7 m と西側の柱間の北が広い。梁行は妻柱筋は揃うものの、柱間は東から 1.4 m、1.1 m とやや西に寄る。桁行の延長は 3.7 m、梁行の延長は 2.5 m で、建物の面積は約 9 m<sup>2</sup>を測る。

柱穴の平面形は抜取りのため不整形を呈し、大きさも不揃いである。深さも 0.12 ~ 0.5 m と揃っていない。抜取り埋土はおおむね灰黄褐色極細粒砂シルト混じりで中から粗砂粒を含み、基盤層の明黄褐色シルト細粒砂混じりで中から粗砂粒を含むブロックを含む。また、焼土ブロックを含む柱穴もみられる。掘方埋土はおおむね褐灰色シルト細粒砂混じりで中粒砂を含むブロックに、基盤層の明黄褐色シルト細粒砂混じりで中から粗砂粒を含むブロックを含む。全体に抜取りに基盤層のブロックが多く混じる。

柱穴からは土師器や須恵器片が出土しているが、時期を特定できる遺物はない。瓦器は出土しておらず、建物がほぼ正方位に向くことから、古代に帰属する建物と考えたい。

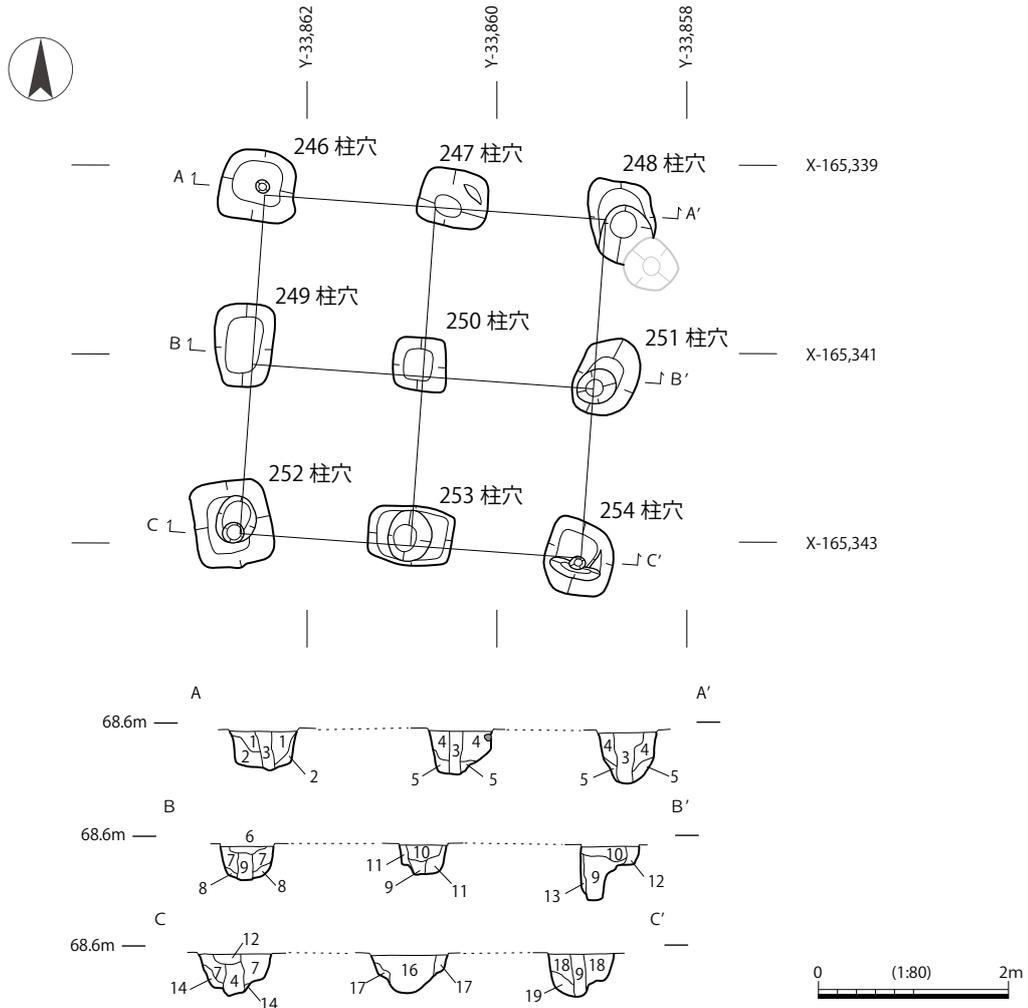
図 31 掘立柱建物 13

掘立柱建物 11 の南で検出しており、掘立柱建物 17 と重複している。掘立柱建物 13 の 248 柱穴と、掘立柱建物 17 の 262 柱穴の重複関係から、掘立柱建物 13 (248 柱穴) → 掘立柱建物 17 (262 柱穴) の順である。建物は、2 間 2 間の総柱建物で北で約 4 度東へ振れる。

柱間は 1.8 m 等間で柱筋は綺麗に揃う。東西と南北の延長は 3.6 m で、建物は正方形を呈する。面積は 13 m<sup>2</sup> を測る。

抜取りのみられる 235 柱穴以外の柱穴には、柱痕跡が確認できる。平面形は隅丸方形を呈する。深さは 251 柱穴のみが 0.6 m と深いが、他は 0.4 m 前後を測り、底の深さは揃う。以下に述べる掘方の埋土の様子からも、しっかりと柱を埋めている状況がみてとれる。

抜取り埋土はおおむね基盤層の明黄褐色砂礫ブロックとシルトに、灰黄褐色細粒砂シルト混じりで中から粗粒砂細礫多く含むブロックと、褐灰色シルト中粒砂を含むブロックを含む。掘方埋土は 2 層に区分できるものもあり、しっかりと埋められている事が分かる。おおむね上層は灰黄褐色細粒砂シルト混じりで中から粗粒砂細礫多く含み、褐灰色シルト中粒砂を含むブロックと、基盤層の明黄褐色砂礫ブ

ロックとシルトのブロックを若干含む。下層は灰黄褐色細粒砂シルト混じりで中から粗粒砂細礫多く含む、褐灰色シルト中粒砂を含むブロックを多く含む。

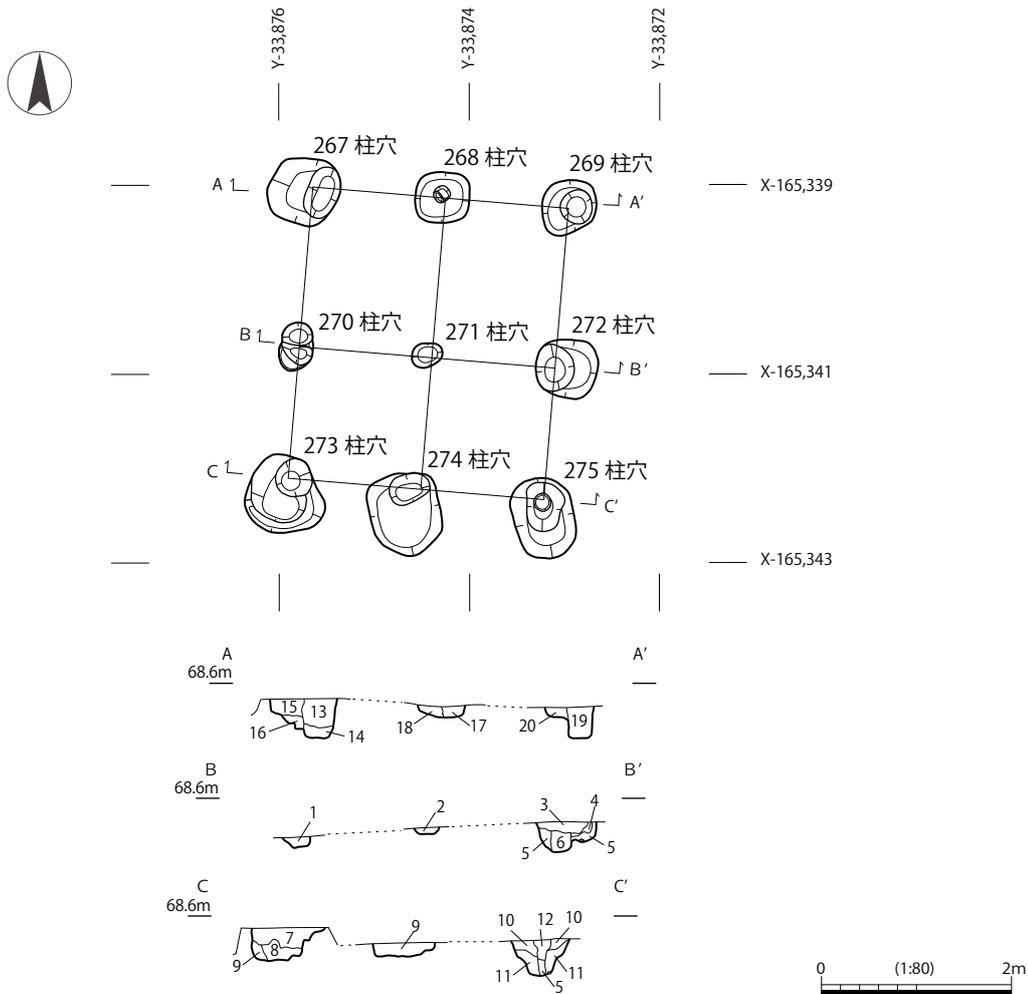
図 32 掘立柱建物 14

掘立柱建物13の西約10mに位置する2間2間の総柱建物で、北で東へ約5度振れる。柱間は東西方向が東から1.3m、1.4m、南北方向が南から1.4m、1.7mを測る。柱間は等間ではないが、柱筋

は揃う。東西延長は 2.7 m、南北延長は 3.1 m で、建物の面積は約 8 m<sup>2</sup> を測る。

柱穴からは土師器や須恵器片が出土しているが、瓦器はみられない。建物の方向が正方位であり、瓦器も出土していないことから、古代に帰属する建物と考えたい。

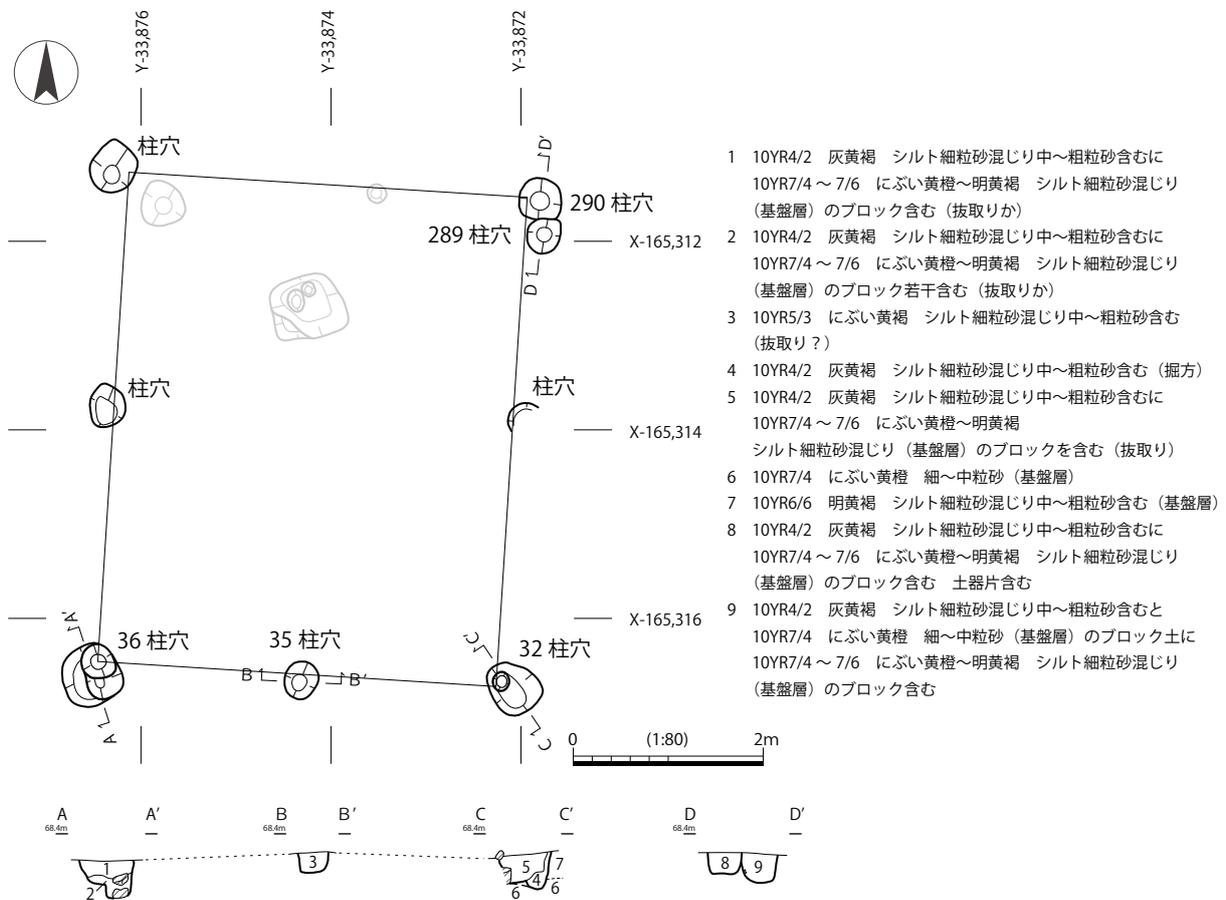
図 42 掘立柱建物 26

建物は北で約 3 度東へ振れる、桁行 2 間梁行 2 間の東西棟である。桁行の柱間は南から 2.4 m、2.8 m。梁行の柱間は 2.1 m 等間である。桁行の延長は 5.2 m、梁行の延長は 4.2 m で、建物の面積は約 22 m<sup>2</sup>
