# 神山地区地域版災害ハザードマップ

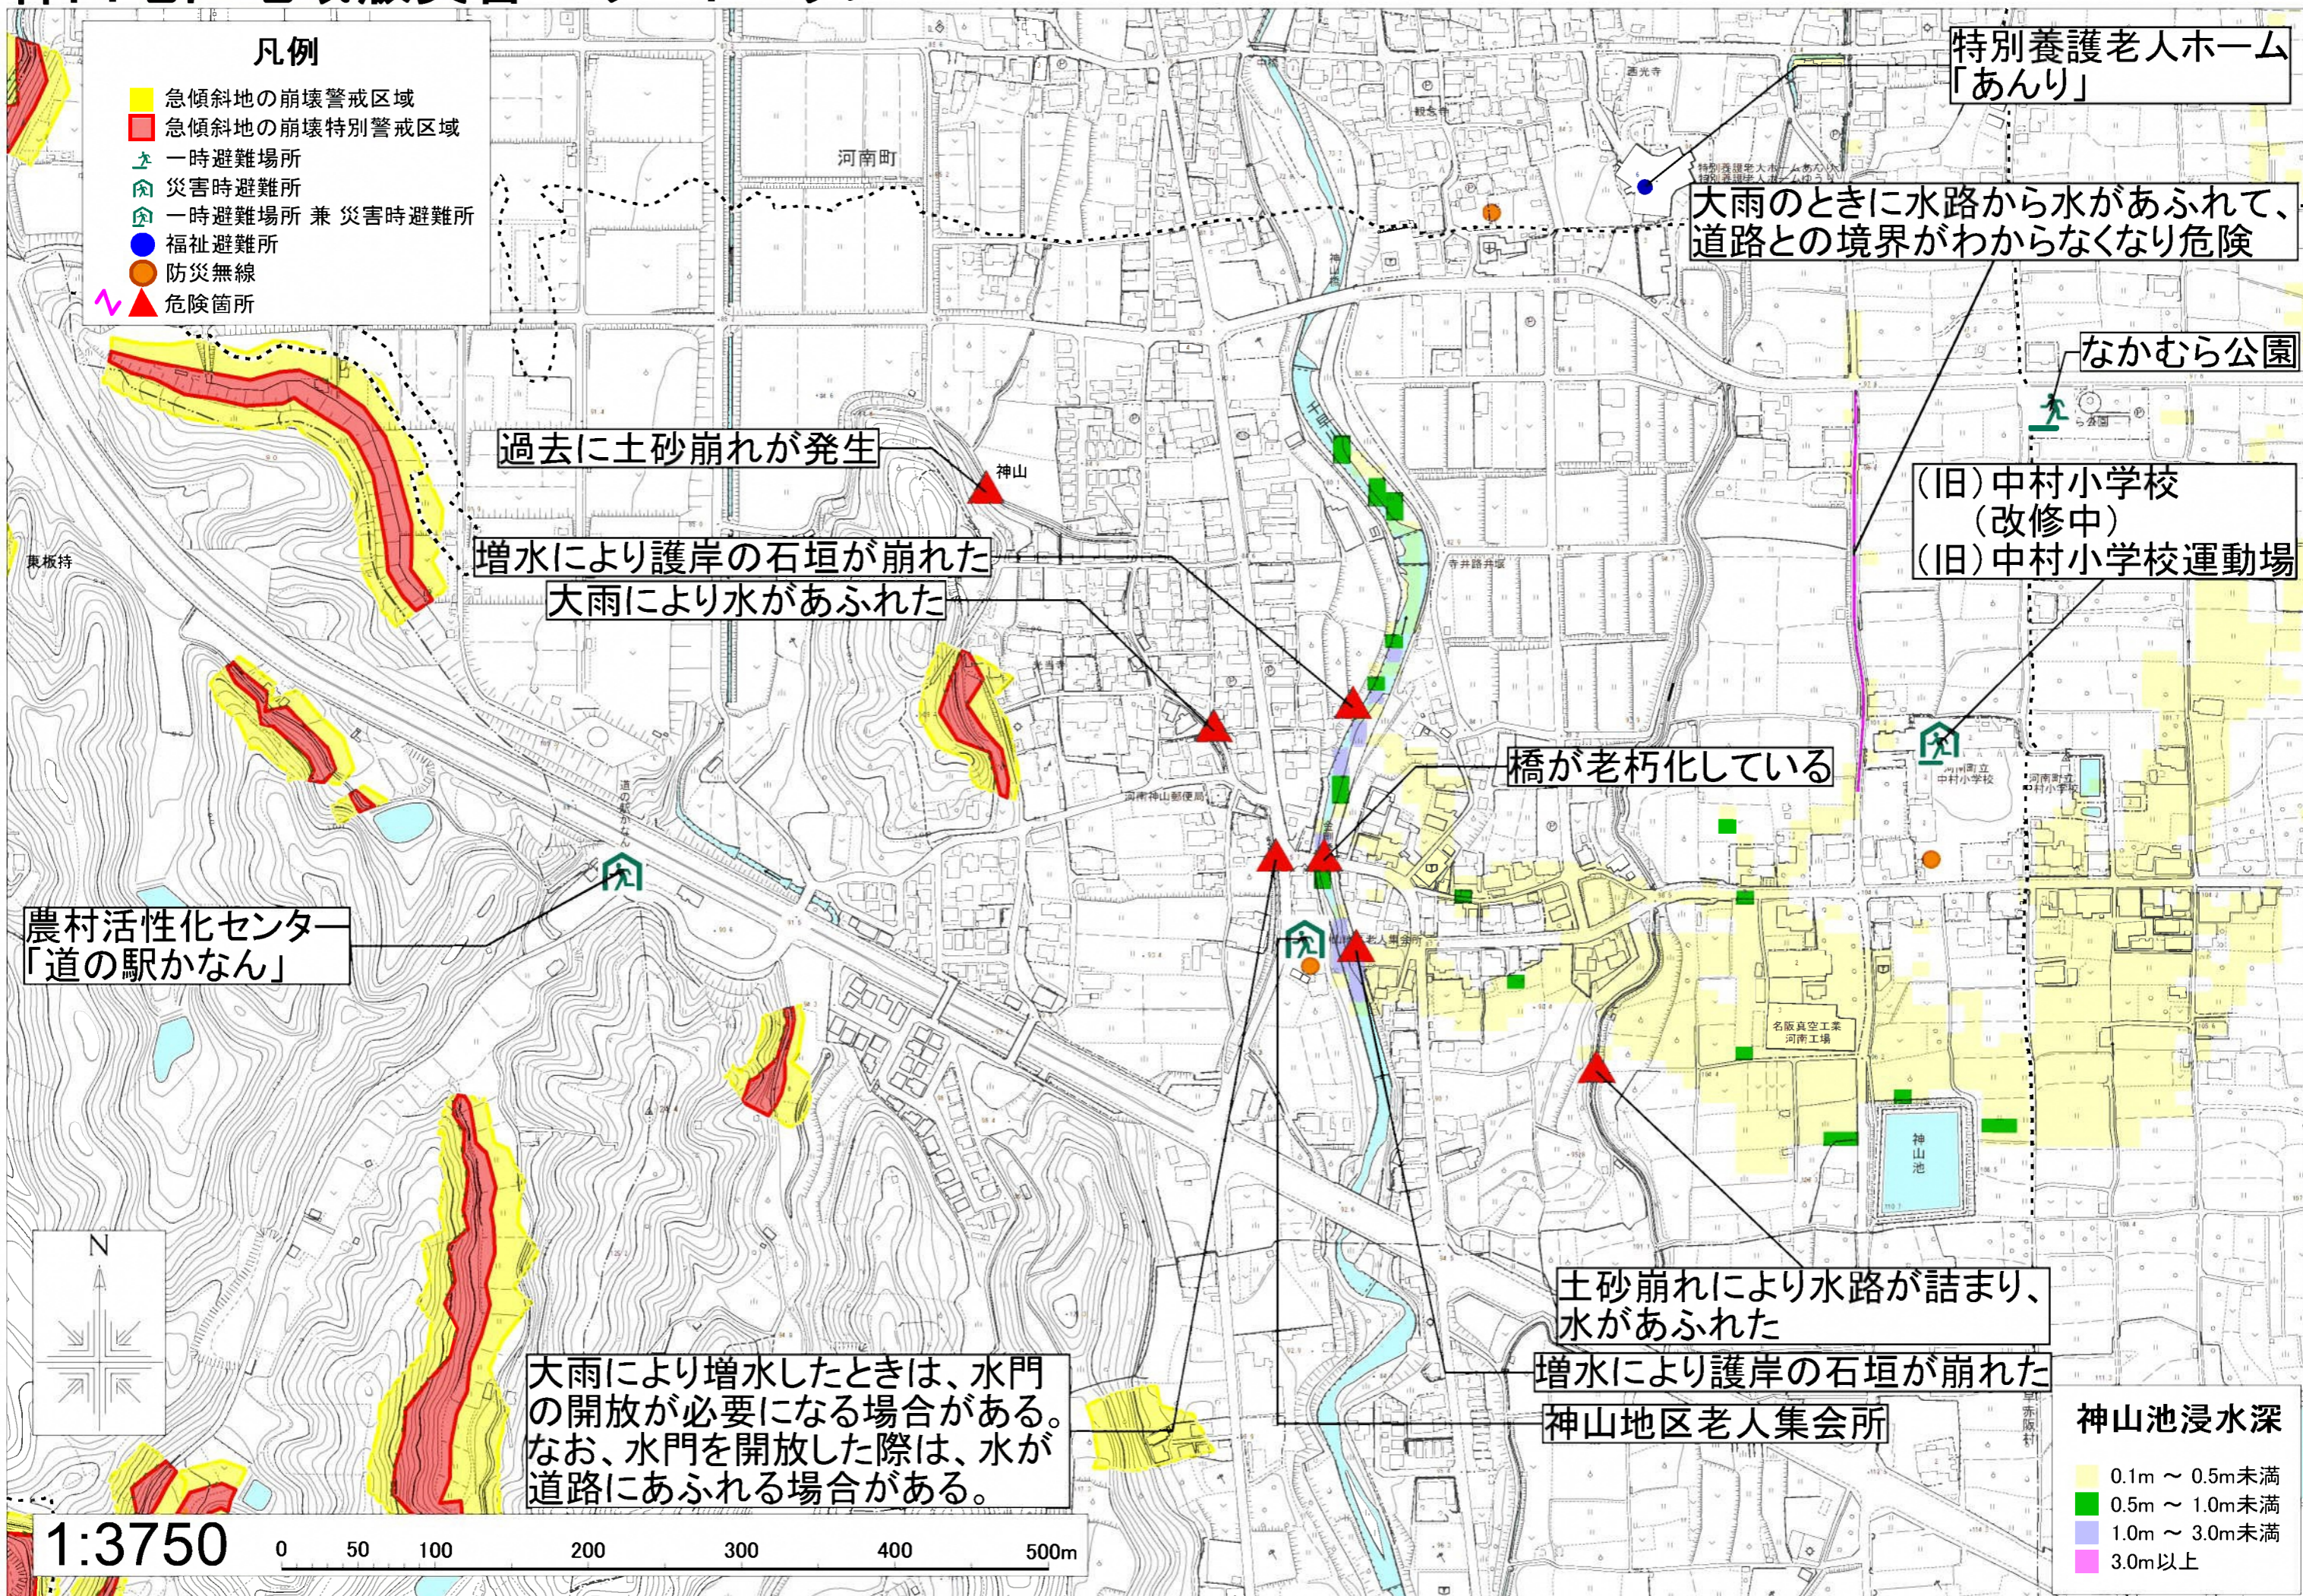
大雨のときに水路から水があふれて、道路との境界がわからなくなり危険

過去に土砂崩れが発生

増水により護岸の石垣が崩れた  
大雨により水があふれた

橋が老朽化している

土砂崩れにより水路が詰まり、水があふれた

増水により護岸の石垣が崩れた  
神山地区老人集会所

大雨により増水したときは、水門の開放が必要になる場合がある。なお、水門を開放した際は、水が道路にあふれる場合がある。
