# 南加納地区地域版土砂災害ハザードマップ

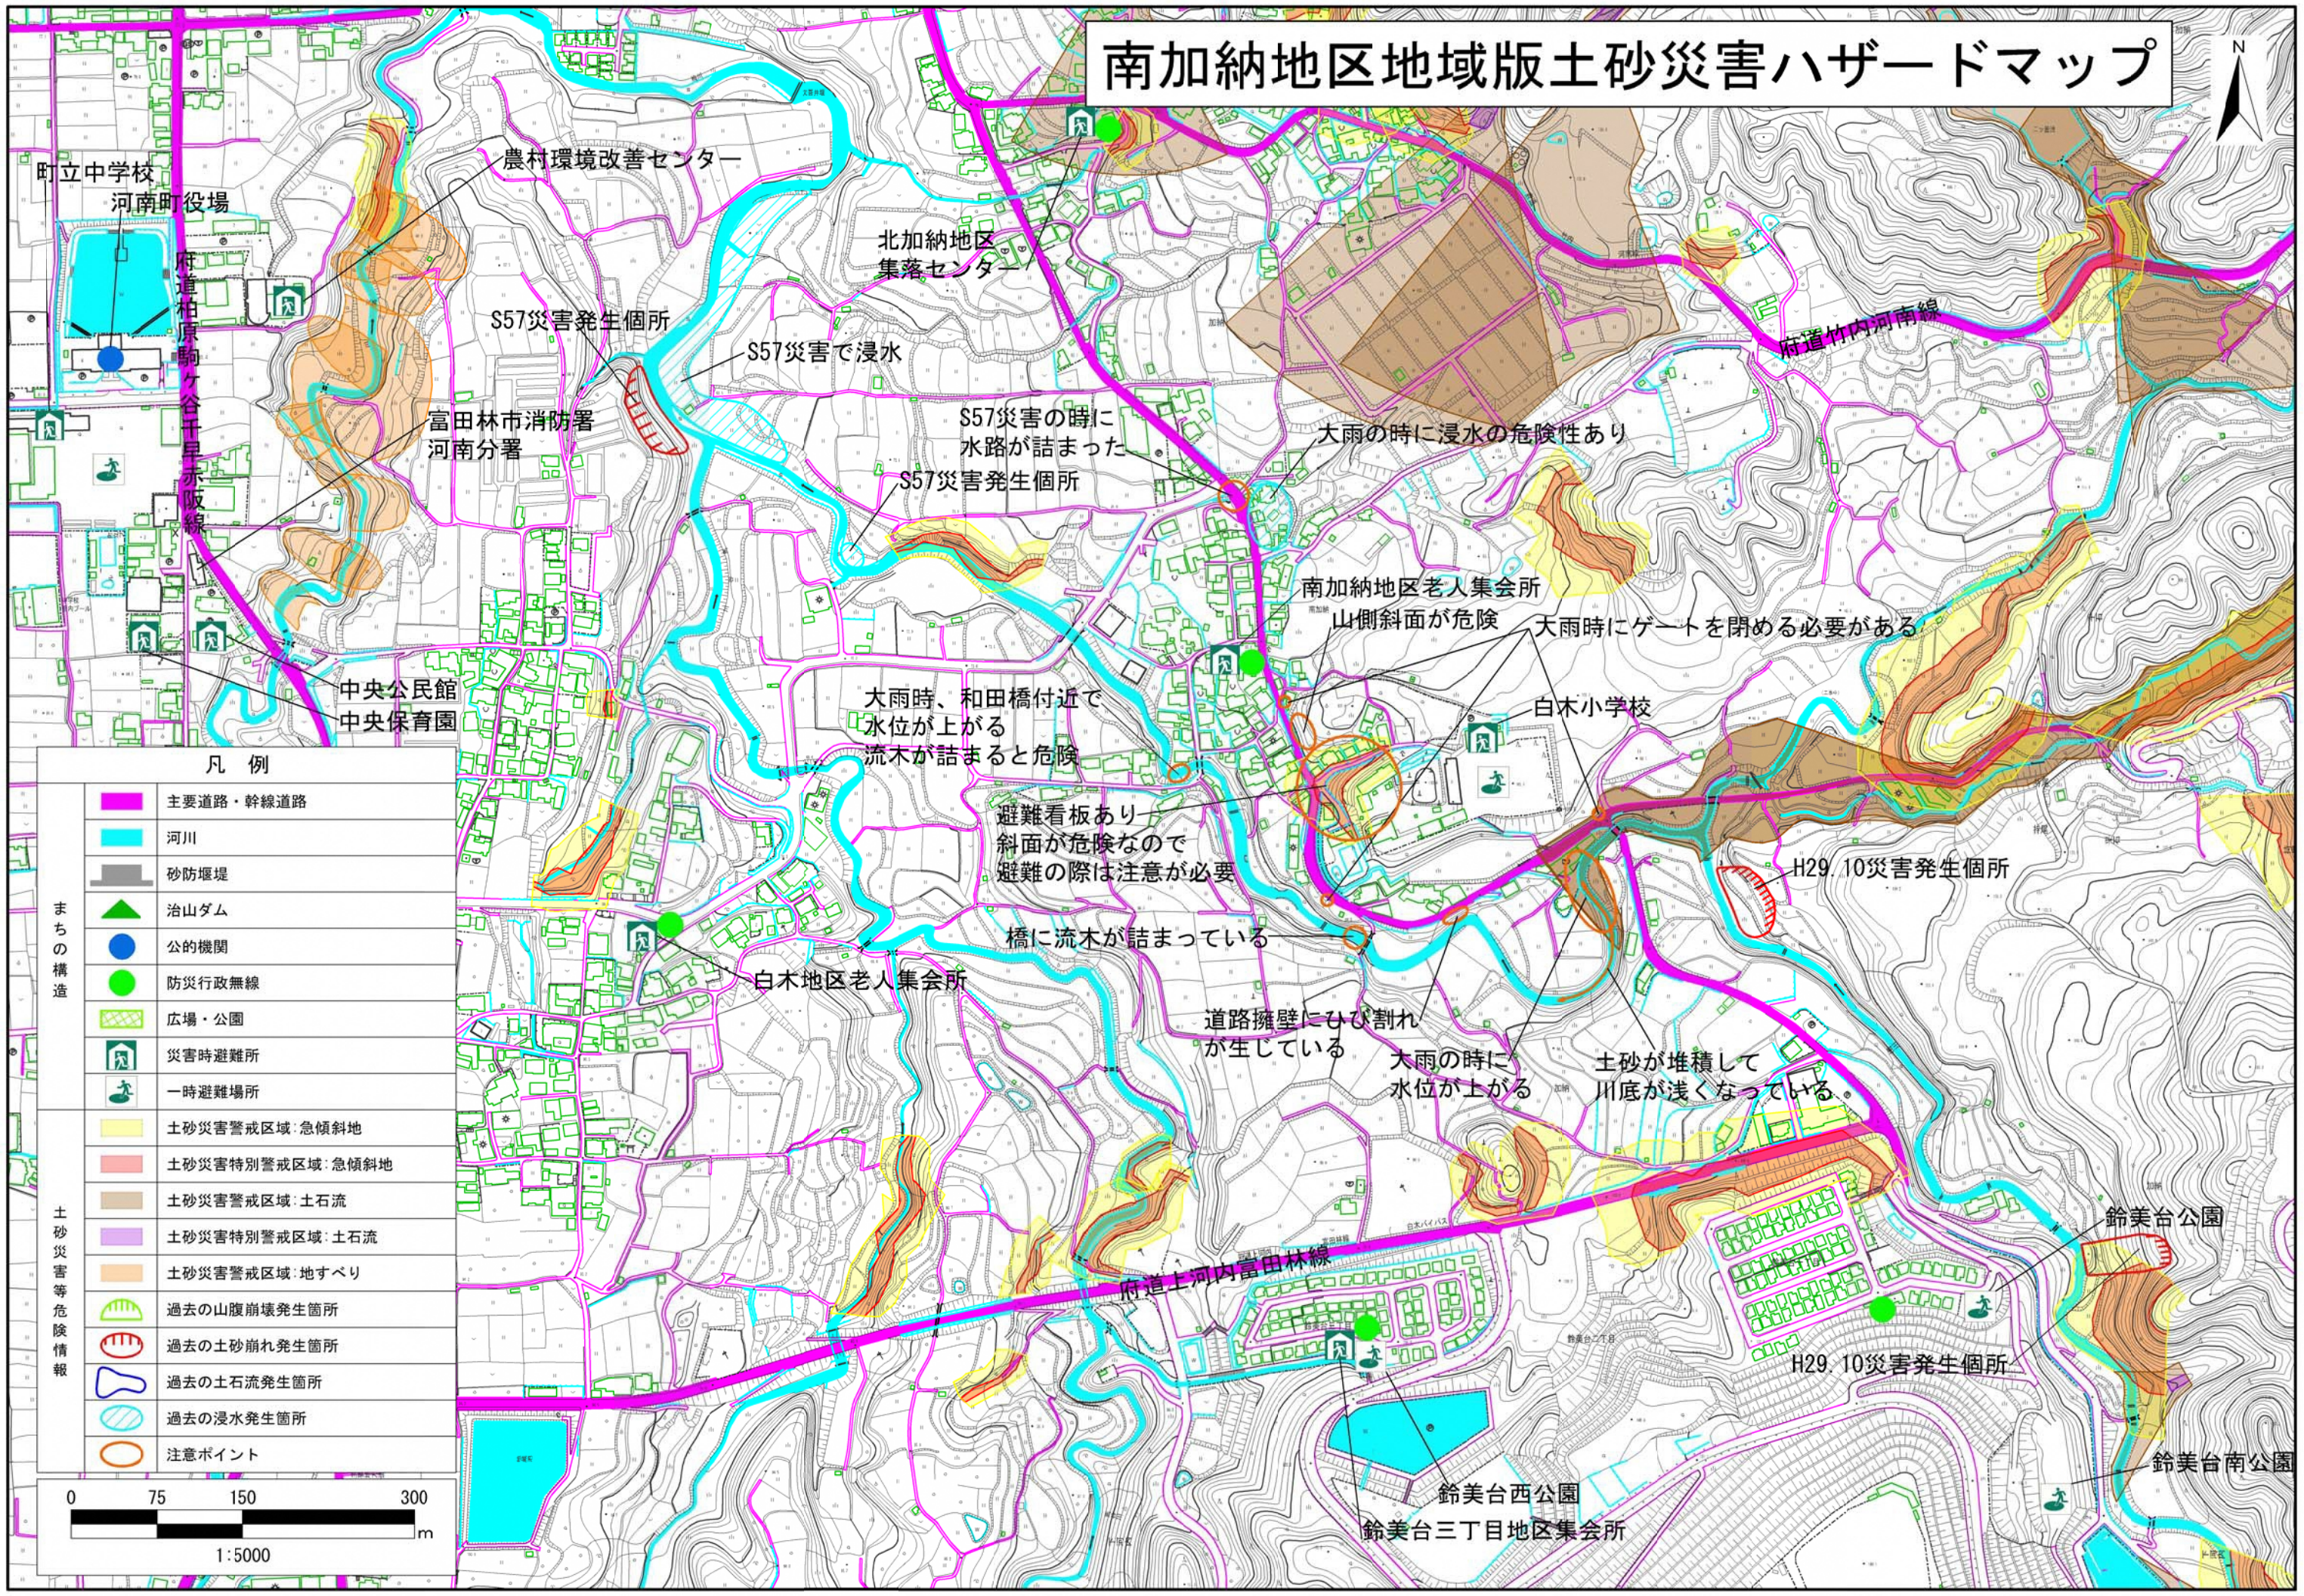
S57災害発生箇所

S57災害で浸水

S57災害の時に  
水路が詰まった

大雨の時に浸水の危険性あり

大雨時にゲートを開める必要がある

南加納地区老人集会所  
山側斜面が危険

大雨時、和田橋付近で  
水位が上がる  
流木が詰まると危険

避難看板あり  
斜面が危険なので  
避難の際は注意が必要

橋に流木が詰まっている

道路擁壁にひび割れ  
が生じている

大雨の時に  
水位が上がる

土砂が堆積して  
川底が浅くなっている。

H29.10災害発生箇所
